ПАСПОРТ ДОСТУПНОСТИ
приоритетного социально-значимого объекта
для маломобильных граждан
№ _____

1.1 Наименование (вид) объекта: государственное бюджетное общеобразовательное учреждение Самарской области средняя общеобразовательная школа № 7 имени Героя Советского Союза Ф.И. Ткачева города Жигулевска городского округа Жигулевск Самарской области

1.1 Адрес объекта: 445350 РФ, Самарская область, городской округ Жигулевск, город Жигулевск, улица Пирогова 15А

АНКЕТА ОБСЛЕДОВАНИЯ № _____ от « _____ » _____ 20 _____ г.
ПРИОРИТЕТНОГО СОЦИАЛЬНО-ЗНАЧИМОГО ОБЪЕКТА О ЕГО ДОСТУПНОСТИ
ДЛЯ ИНВАЛИДОВ И ДРУГИХ МАЛОМОБИЛЬНЫХ ГРУПП НАСЕЛЕНИЯ

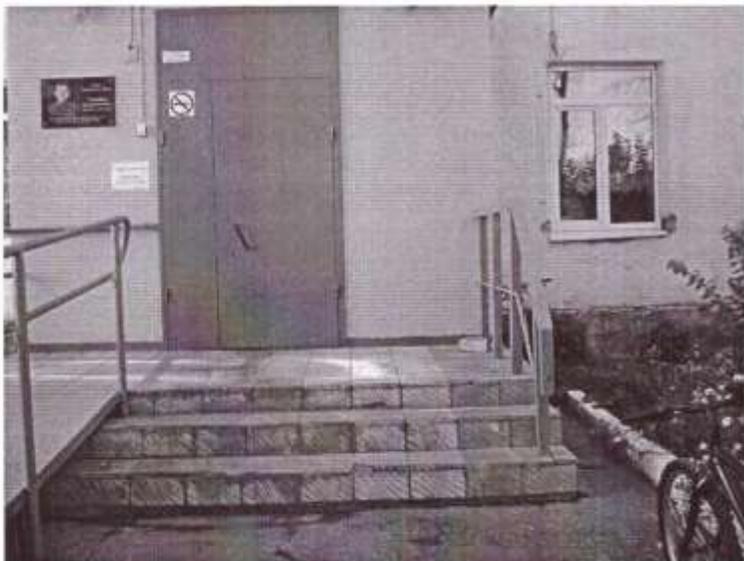
3

2.1	Лестница (наружная)	есть	-	фото№3	Отсутствует тактильная информация	С	Установка тактильного обозначения	Текущий ремонт
2.2	Пандус (наружный)	есть	-	фото№4	Отсутствует тактильная информация	С	Установка тактильного обозначения	Текущий ремонт

2.3	Входная площадка (перед дверью)	есть	-	фото №3	Отсутствует тактильная информация	С	Установка тактильного обозначения	Текущий ремонт
2.4	Дверь (входная)	есть	-	фото№4	Отсутствует тактильная информация, отсутствует световой и звуковой маяк	С,Г	Установка тактильного обозначения	Текущий ремонт

Корпус №2 ул.Пирогова 15А
Фото № 3,4 Лестница наружная. Пандус наружный.

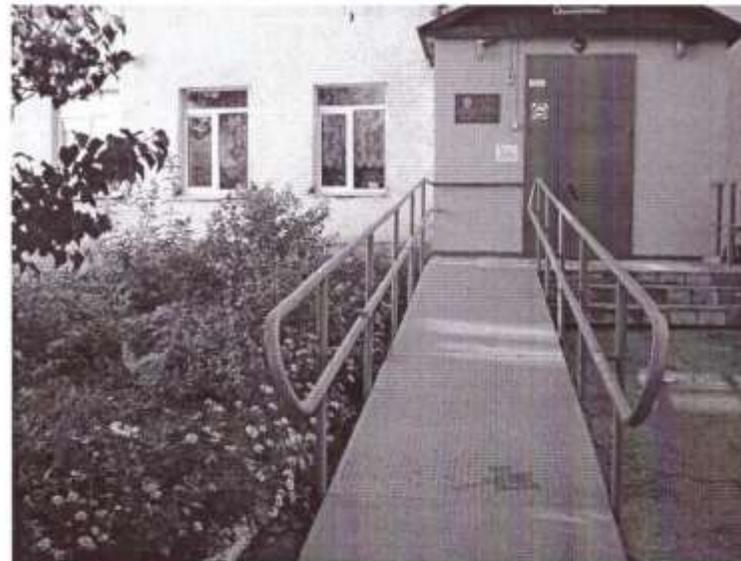
4

- высота поручней	0,9 м	0,54м-1,1м	О		
	Пандус на рельефе		наличие			Фото №4
	*Высота подъема одного марша	$\leq 0,8$ м	0,56м	К		
	Угол уклона	$\leq 5^\circ$	30 градусов	К		
	Поручни с двух сторон:	наличие	наличие	К, О

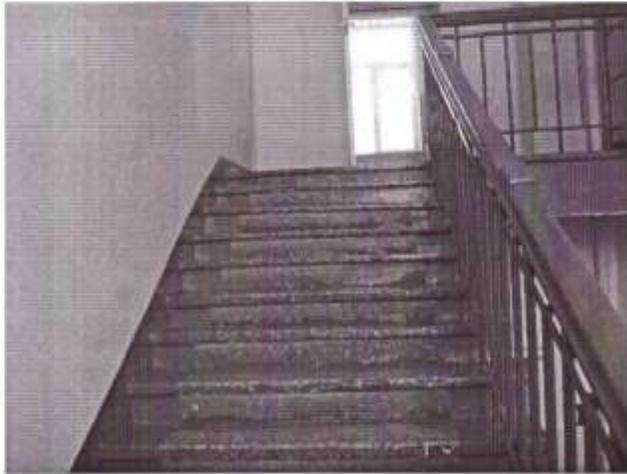
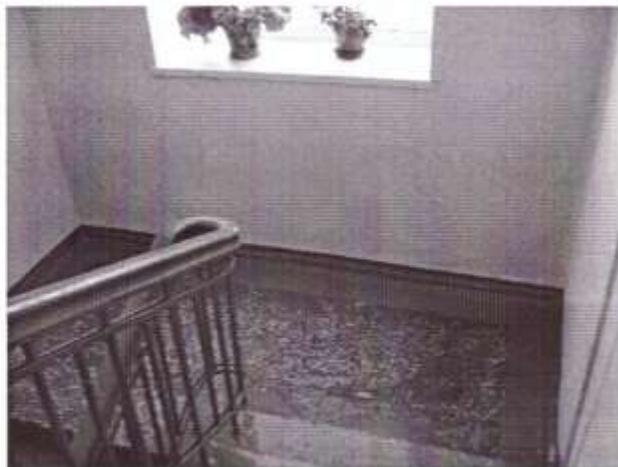
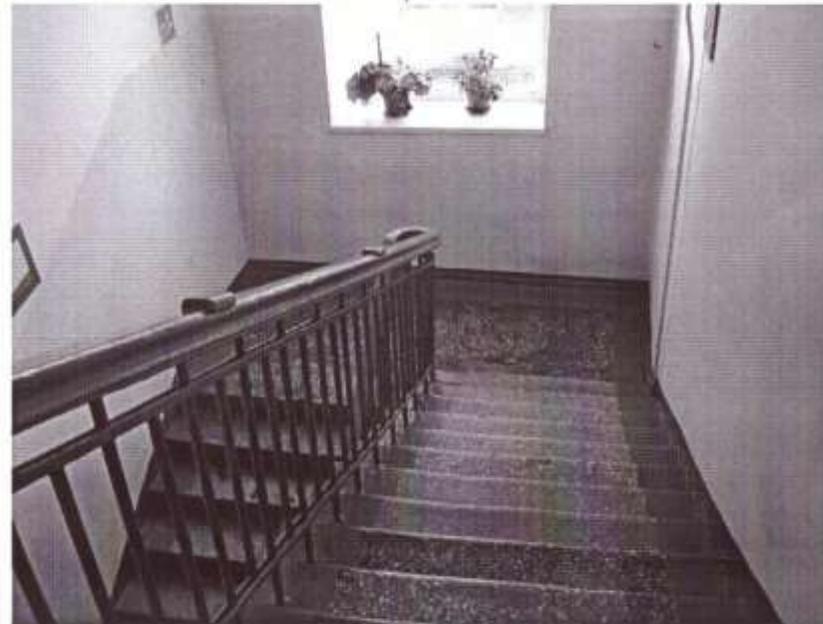
Корпус №2 Пирогова 15А
Фото №5,6,7 Лестницы межэтажные.

тактильные					
	Лестница межэтажная (в зону оказания услуги) № 2					Фото № 5,6,7
	*Рельефная (тактильная) полоса перед маршем вверх и вниз (ширина 0,3 м)	0,6 м	нет	С		
	Ширина тактильной полосы перед лестничным маршем	0,3-0,5 м	нет	С		
	Контрастная маркировка крайних ступеней	наличие	нет	С		
	*Бортики по боковым краям ступеней, не примыкающие к стенам, высотой не менее 0,02 м	наличие	нет	О, С		
	Поручни непрерывные с двух сторон:	наличие	Перила с одной стороны	О, С		
	- на высоте	0,9 м	0,9	О, С		
	- *горизонтальные завершения поручня вверх, вниз	> 0,3 м	нет	О, С		
	Лифт пассажирский	наличие	отсутствие			
	Кабина:		-			
	- габариты (глубина x ширина)	При новом строительстве $\geq 1,5 \times 1,7$ м для действующих объектов $\geq 1,1 \times 1,4$	-	К		
	- ширина дверного проема	при новом строительстве $\geq 0,95$ м	-	К

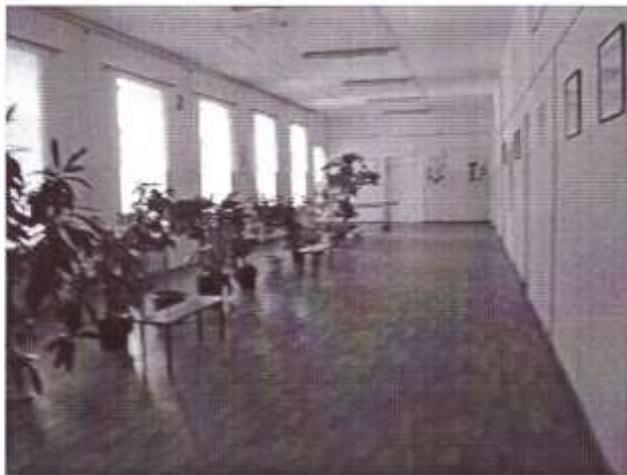
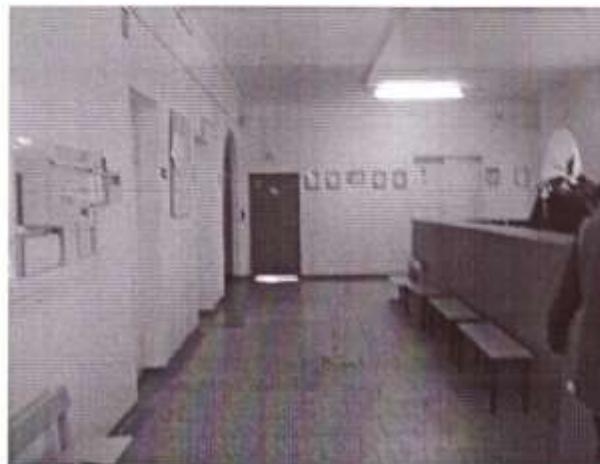
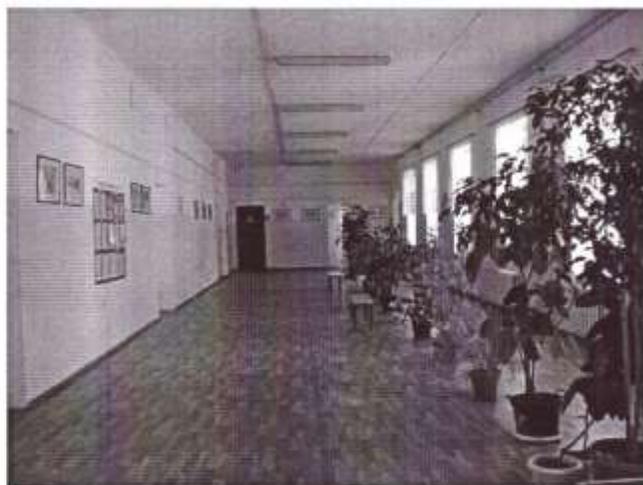
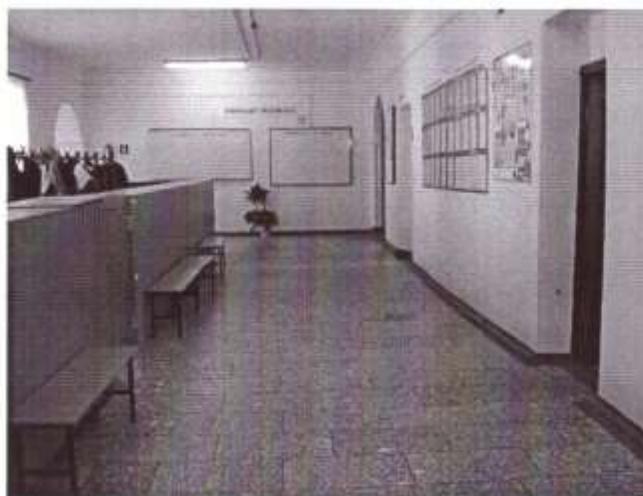
Корпус №2 ул.Пирогова 15А
Фото №8,9,10,11 Коридоры и холлы школы.

- стационарный	наличие	-	К		
- мобильный	наличие	-	К		
Коридоры/холлы					Фото № 8, 9,10,11
Ширина полосы движения	$\geq 1,2 \text{ м}$	8,8м, 5,9м, 2,9м, 2,4м, 1,2м, 1,6м,	К		
Разворотные площадки	$\geq 1,5 \times 1,5 \text{ м}$	2 x 3м	К		
Контрольно-пропускные устройства и турникеты шириной в свету	$\geq 1,0 \text{ м}$	отсутствие	К,О		
Указатели направления движения, входа, выхода	наличие	наличие	К, Г		
*Пиктограммы (доступность, вход, выход)	наличие	отсутствие	К, Г	установка
