**ПАСПОРТ ДОСТУПНОСТИ**  
**приоритетного социально-значимого объекта**  
**для маломобильных граждан**  
№ 10

- 1.1 Наименование (вид) объекта: структурное подразделение детский сад «Дружные ребята» государственного бюджетного общеобразовательного учреждения Самарской области средней общеобразовательной школы № 7 имени Героя Советского Союза Ф.И. Ткачева города Жигулевска городского округа Жигулевск Самарской области
- 1.1 Адрес объекта: 445350 РФ, Самарская область, городской округ Жигулевск, город Жигулевск, улица Лермонтова д.31 (корпус№1)
- 1.2 Сведения о размещении объекта:
- отдельно стоящее здание :двухуровневое здание, 1 и 2 этажа, 462,6 кв.м.
  - наличие прилегающего земельного участка (да, нет): да, 3152,8 кв.м.
- 1.4 Год постройки здания: 1954 г. – основное здание, последнего капитального ремонта -1984 г..
- 1.5 Дата предстоящих плановых ремонтных работ: текущего - 2017, капитального - при наличии денежных средств

АНКЕТА ОБСЛЕДОВАНИЯ №      от « 03 » октября 2016 г.  
ПРИОРИТЕТНОГО СОЦИАЛЬНО-ЗНАЧИМОГО ОБЪЕКТА О ЕГО ДОСТУПНОСТИ  
ДЛЯ ИНВАЛИДОВ И ДРУГИХ МАЛОМОБИЛЬНЫХ ГРУПП НАСЕЛЕНИЯ

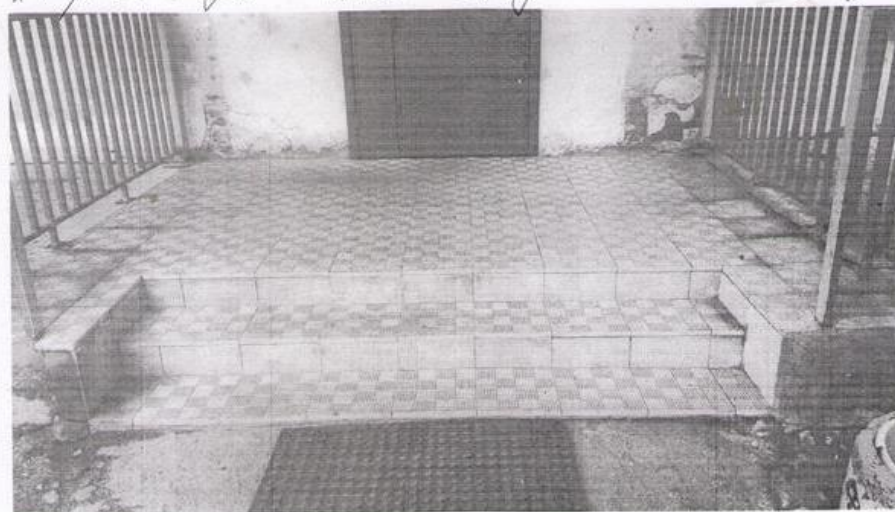
фото №1  
"Крыльцо или входная площадка"

| БТИ | | | | | | |
|---|---|---|---|---|---|---|
| | <b>Крыльцо или входная площадка</b> | | | | | фото №1 |
| | Высота площадки | <b>справочно</b> | 0,35 м | Г,С | | |
| | Габариты площадки без пандуса: ширина X глубина | <b>≥1,4 x 2 м<br/>или<br/>1, 5 x 1,85 м</b> | 3,34 x2,6 м | Г, С | | |
| | Габариты площадки с пандусом: ширина X глубина | <b>≥2,2 x 2,2 м</b> | отсутствие | Г,С | | |
| | Поручни (ограждение) при высоте площадки более 45 см (за исключением площадок с трехсторонними лестницами) | <b>наличие</b> | наличие | Г, С | | |

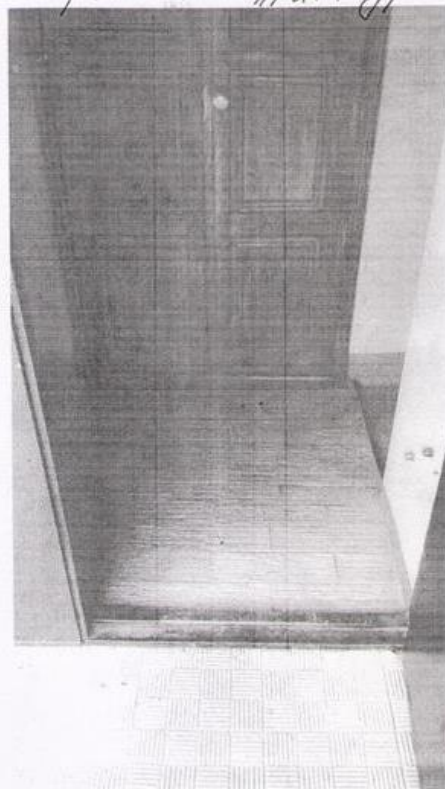
фото №3 "Тамбур"

| | <b>Тамбур</b> | | | | | фото № 3 |
| | Габариты: глубина X ширина | $\geq 2,3 \times 1,5 \text{ м}$<br><b>При реконструкции (1,5 -1, 8) x 2 м</b> | 0,52 x 1,1 м ;<br>0,83 x 3.2 м | Г,С | реконструкция | |
| | - ширина дверного проема в свету | $\geq 1,2 \text{ м,}$<br><b>при реконструкции <math>\geq 0,9 \text{ м}</math></b> | 1,6 м,<br>1,07м | Г,С | | |
| | - высота порога наружного, внутреннего | <b><u>Каждого элемента</u> <math>\leq 0,014 \text{ м,}</math> общая высота <math>\leq 0,028 \text{ м}</math></b> | Наружный – 0,05м;<br>Внутренний – 0,02 м | Г,С | | |

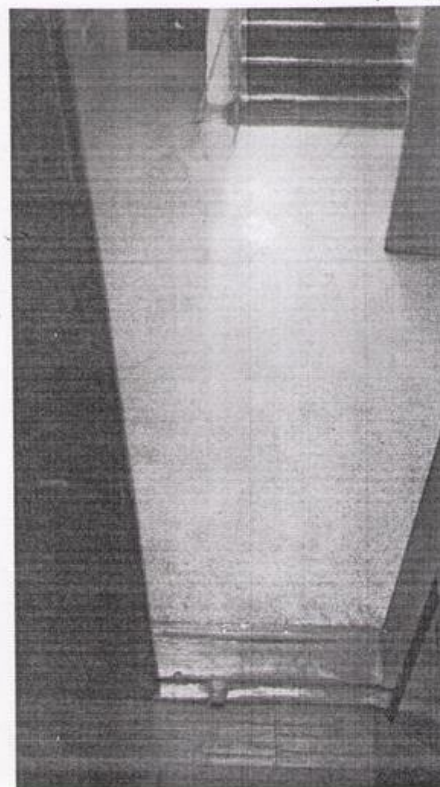
фото №5 "Коридор/ком"

| | <b>Коридоры/холлы</b> | | наличие | | | фото №5 |
| | Ширина полосы движения | $\geq 1,2$ м | 2,1 | Г,С | | |
| | Разворотные площадки | $\geq 1,5 \times 1,5$ м | отсутствие | Г,С | | |
| | Указатели направления движения, входа, выхода | <b>наличие</b> | отсутствие | Г,С | создание | |
| | *Пиктограммы (доступность, вход, выход) | <b>наличие</b> | отсутствие | Г,С | установка | |

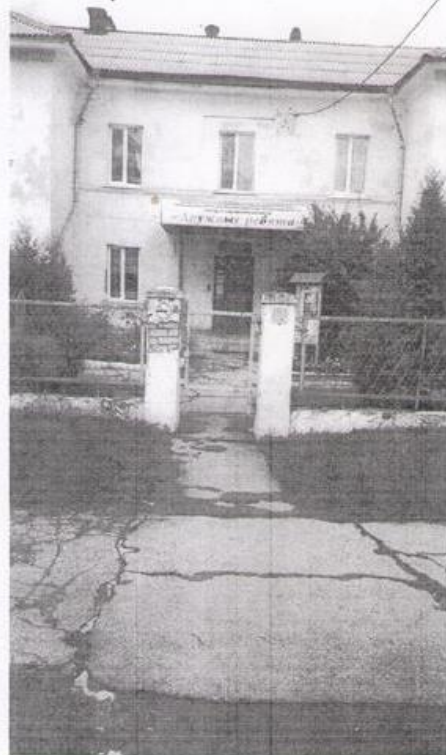
фото №6  
"Вход на территорию"

| | <b>Вход на территорию</b> (при наличии ограждения): | | | | | |
| | Ширина прохода, калитки | $\geq 1,2$ м | 1,0 м | Г,С | | $\geq 0,9$ |
| | *Информация об объекте | наличие | наличие | С, Г | | |

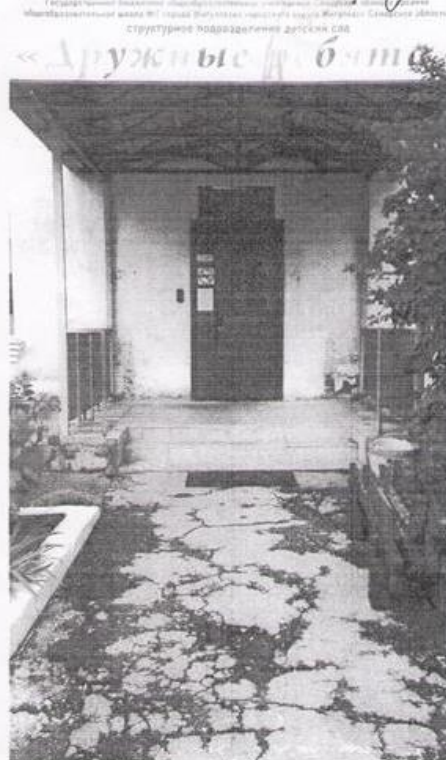
фото №2  
"Лестница наружная"

| БТИ | | | | | | |
|---|---|---|---|---|---|---|
| | <b>Лестница наружная</b> | <b>наличие</b> | наличие | | | фото №2 |
| | Расстояние до кромки ступени перед маршем<br>вверху и внизу тактильной полосы | <b>0,6 м</b> | отсутствие | Г,С | создание | |
| | Ширина тактильной полосы перед лестничным маршем | <b>0,3-0,5 м</b> | отсутствие | Г,С | создание | |
| | *Контрастная маркировка крайних ступеней | <b>наличие</b> | отсутствие | Г,С | создание | |
| | *Бортики по боковым краям ступеней, не примыкающие к стенам, высотой не менее 0,02 м | <b>наличие</b> | отсутствие | Г, С | создание | |

| | - на высоте | <b>0,9 м</b> | 0,84 | Г, С | | |
| | - *горизонтальные завершения поручня | <b>≥ 0,3 м</b> | отсутствие | Г, С | создание | |
| | *Разделительные поручни при ширине марша<br>≥ 4 м | <b>наличие</b> | отсутствие | Г, С | создание | |
