**ПАСПОРТ ДОСТУПНОСТИ**  
**приоритетного социально-значимого объекта**  
**для маломобильных граждан**  
№ 10

1.1 Наименование (вид) объекта: структурное подразделение детский сад «Дружные ребята» государственного бюджетного общеобразовательного учреждения Самарской области средней общеобразовательной школы № 7 имени Героя Советского Союза Ф.И. Ткачева города Жигулевска городского округа Жигулевск Самарской области

АНКЕТА ОБСЛЕДОВАНИЯ № \_\_\_\_ от « 03 » октября 2016 г.  
ПРИОРИТЕТНОГО СОЦИАЛЬНО-ЗНАЧИМОГО ОБЪЕКТА О ЕГО ДОСТУПНОСТИ  
ДЛЯ ИНВАЛИДОВ И ДРУГИХ МАЛОМОБИЛЬНЫХ ГРУПП НАСЕЛЕНИЯ

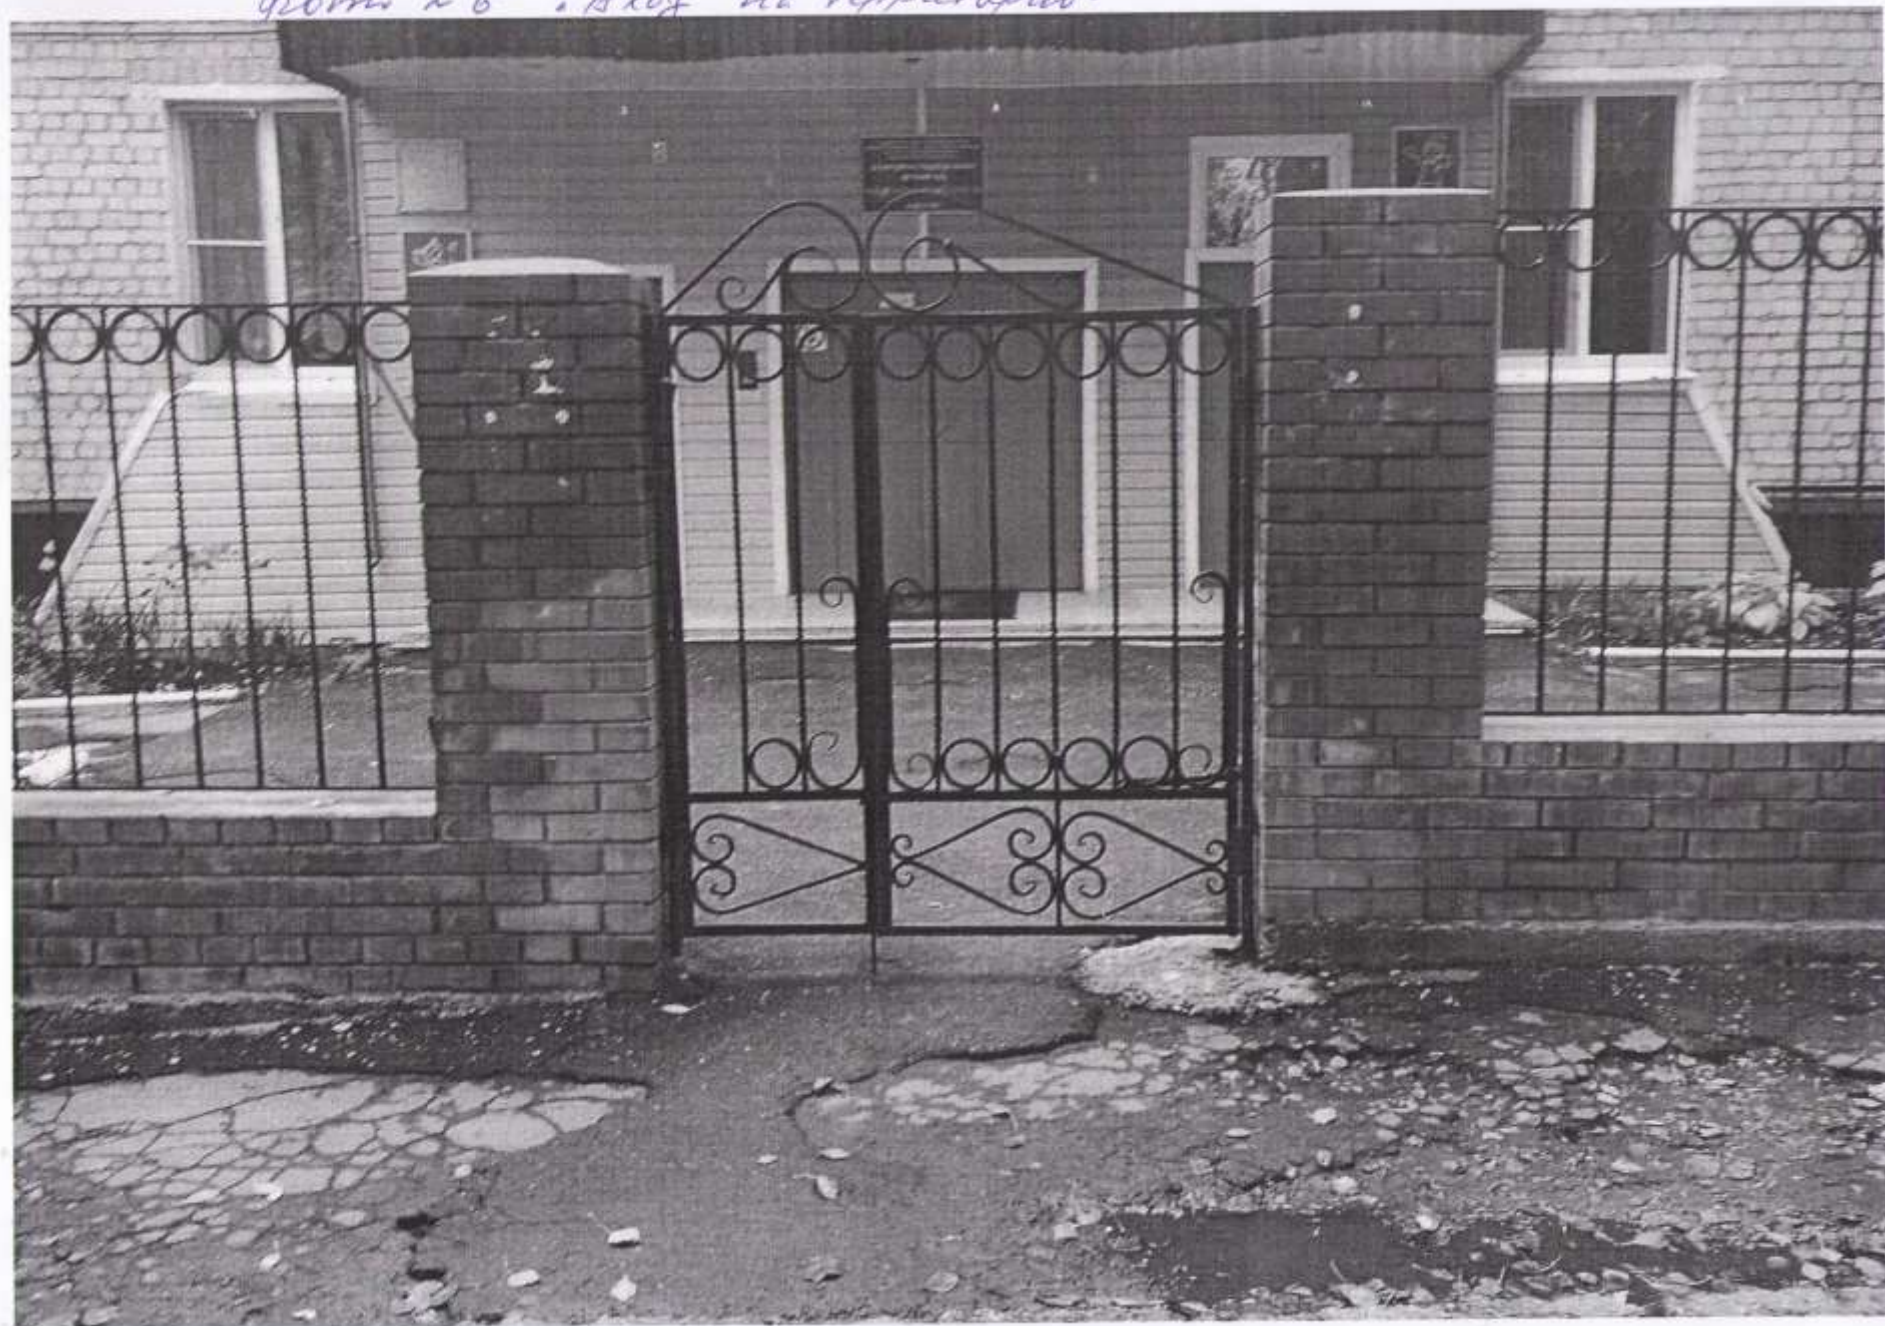
порт № 6 «Вход на территорию»

| № помеще-ний по плану БТИ | Наименование элементов объекта | Норматив доступности, установленный для инвалидов | Фактическая величина, наличие | Категории инвалидов | Рекомендуемые мероприятия по адаптации при несоответствии нормативу: установка, создание, ремонт, замена или реконструкция | Условия при условной доступности |
|---|---|---|---|---|---|---|
| | <b>Вход на территорию</b> (при наличии ограждения): | | | | | |
| | Ширина прохода, калитки | ≥ 1,2 м | 1,39 м | Г,С | | ≥0,9 |
| | *Информация об объекте | наличие | есть | С, Г | | |
